### ΕΚΘΕΣΗ ΑΥΤΟΨΙΑΣ

<b>ΕΠΩΝΥΜΙΑ ΠΕΡΙΟΧΗΣ</b>	ΔΗΜΟΣ ΝΑΟΥΣΑΣ / 3-5 ΠΗΓΑΔΙΑ	
<b>ΕΙΔΟΣ ΕΛΕΓΧΟΥ</b>	ΔΙΑΘΕΣΗ ΛΥΜΑΤΩΝ ΚΑΤΑΣΤΗΜΑΤΩΝ ΥΓΕΙΟΝΟΜΙΚΟΥ ΕΝΔΙΑΦΕΡΟΝΤΟΣ ΧΙΟΝΟΔΡΟΜΙΚΟΥ ΚΕΝΤΡΟΥ 3-5 ΠΗΓΑΔΙΑ ΝΑΟΥΣΑΣ	
<b>ΠΕΡΙΟΧΗ ΕΛΕΓΧΟΥ</b>	<i>Περιφερειακή Ενότητα :</i>	Ημαθίας
	<i>Δήμος :</i>	ΝΑΟΥΣΑΣ
	<i>Δημοτική Ενότητα :</i>	ΝΑΟΥΣΑΣ
	<i>Τοπική Κοινότητα :</i>	ΝΑΟΥΣΑΣ
	<i>Συντεταγμένες (ΕΓΣΑ '87) :</i>	ΚΑΕΚ 160352307001 Συντεταγμένες: X = 328277.73, Y = 4500951.75 ΚΑΕΚ 160352502001 Συντεταγμένες: X = 326933.64, Y = 4499896.83

## Γ.1 ΣΥΝΟΠΤΙΚΗ ΠΕΡΙΓΡΑΦΗ ΕΛΕΓΧΟΜΕΝΗΣ ΠΕΡΙΟΧΗΣ

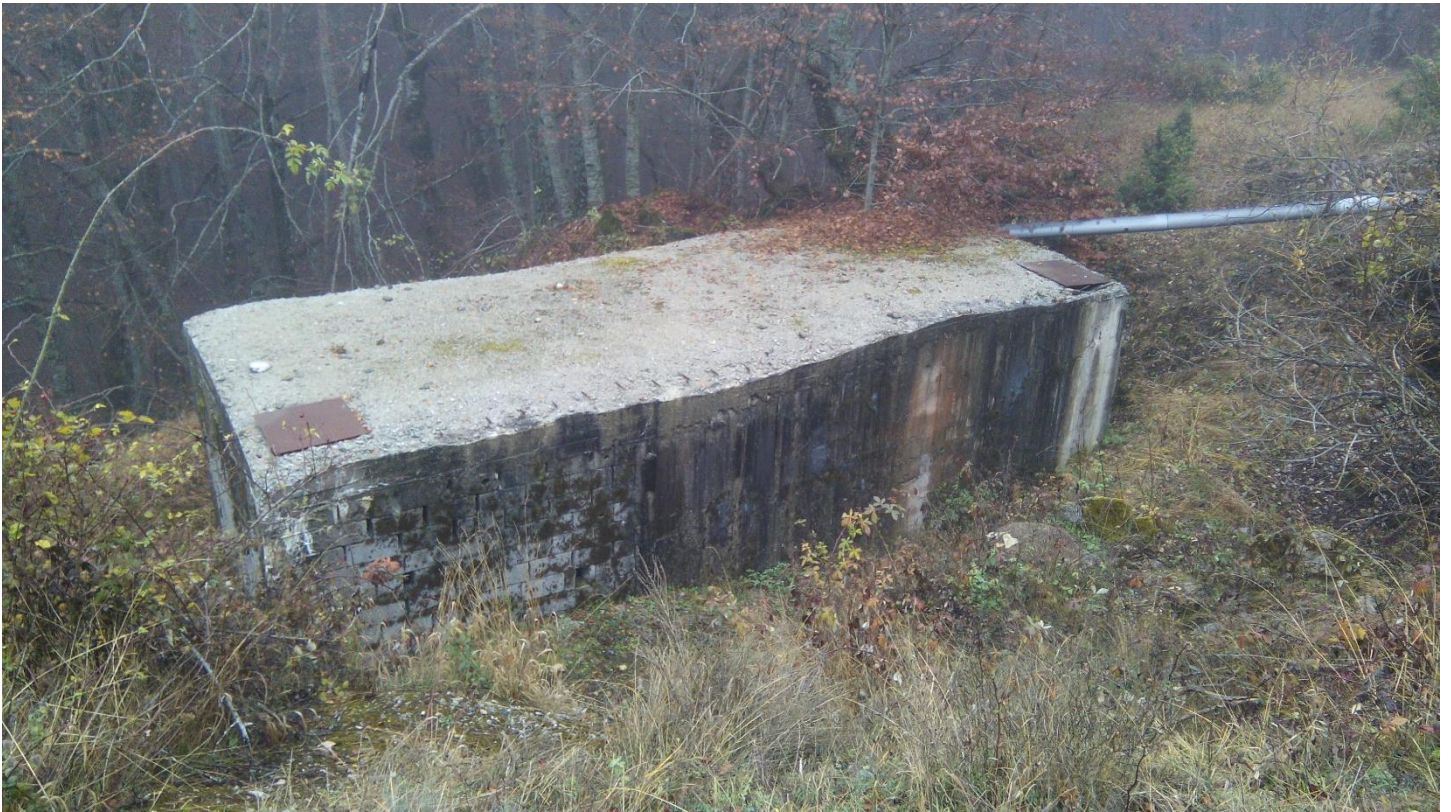
Κατά τον χρόνο της αυτοψίας, τόσο οι στεγανές, όσο και οι απορροφητικές δεξαμενές των παραπάνω συστημάτων ήταν κενές, όπως διαπιστώθηκε από την έρευνα στον εξωτερικό και στον εσωτερικό χώρο των δεξαμενών, καθώς το Χ/Κ ευρισκόταν εκτός εποχής λειτουργίας. Περαιτέρω, διαπιστώθηκε ότι ο απορροφητικός βόθρος του συστήματος της Βάσης του Χ/Κ, είχε απομονωθεί από τη διθάλαμη στεγανή δεξαμενή και τεθεί εκτός λειτουργίας και στο σύνολό του το σύστημα λειτουργούσε ως διθάλαμη στεγανή δεξαμενή.

Φωτογραφία 1: Άποψη του συστήματος διθάλαμης στεγανής δεξαμενής και της απομονωμένης και εκτός λειτουργίας απορροφητικής δεξαμενής της Βάσης του X/K

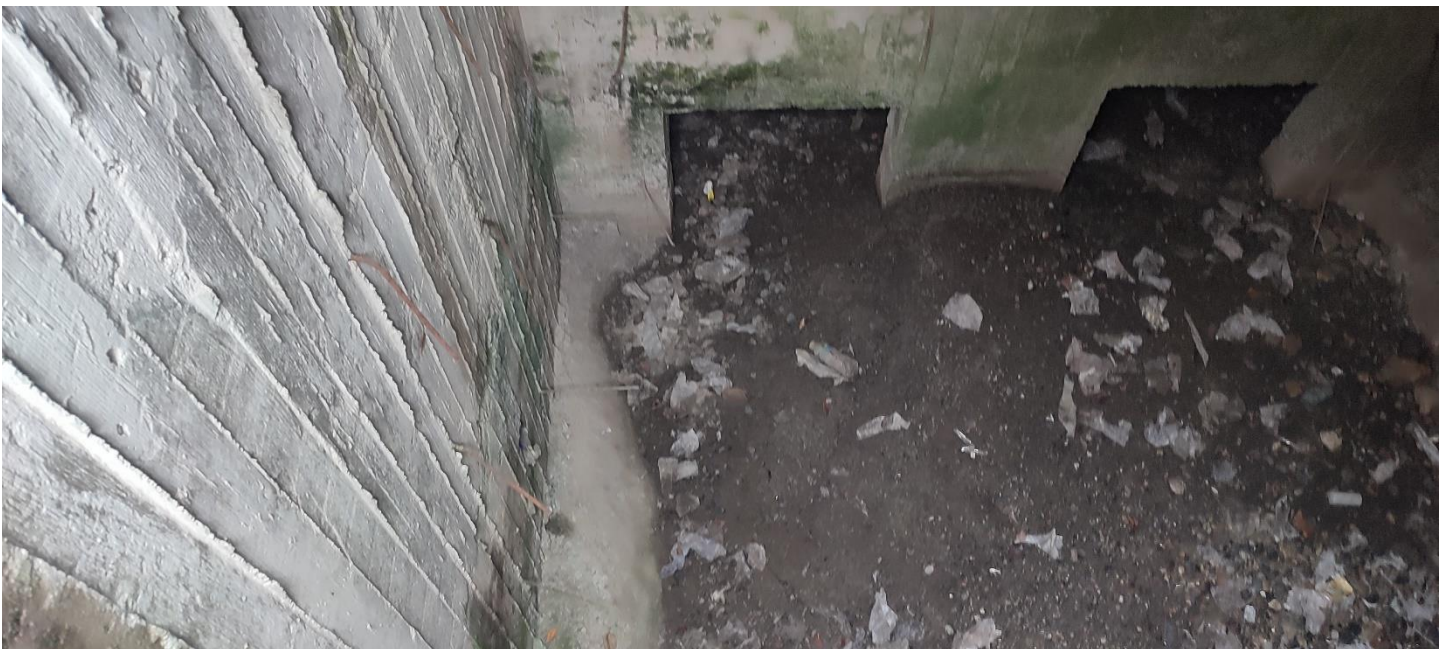
Φωτογραφία 2: Εσωτερικό της στεγανής δεξαμενής (ενός από τους δύο θαλάμους) του συστήματος της Βάσης του X/K

3. Ο φορέας του έργου να φροντίζει για τη σωστή συντήρηση των δεξαμενών (στεγανότητα των στεγανών δεξαμενών) και τακτική εκκένωσή τους, όταν αυτή απαιτείται.

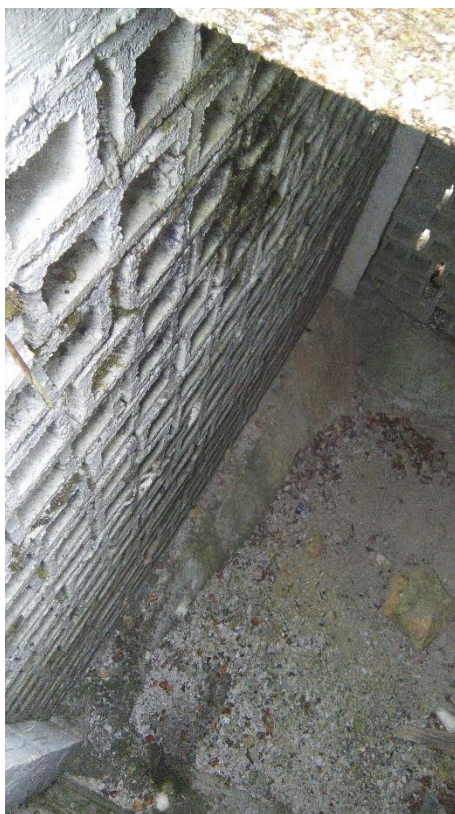
Φωτογραφία 3: Εσωτερικό της της απομονωμένης και εκτός λειτουργίας απορροφητικής δεξαμενής του συστήματος της Βάσης του X/K

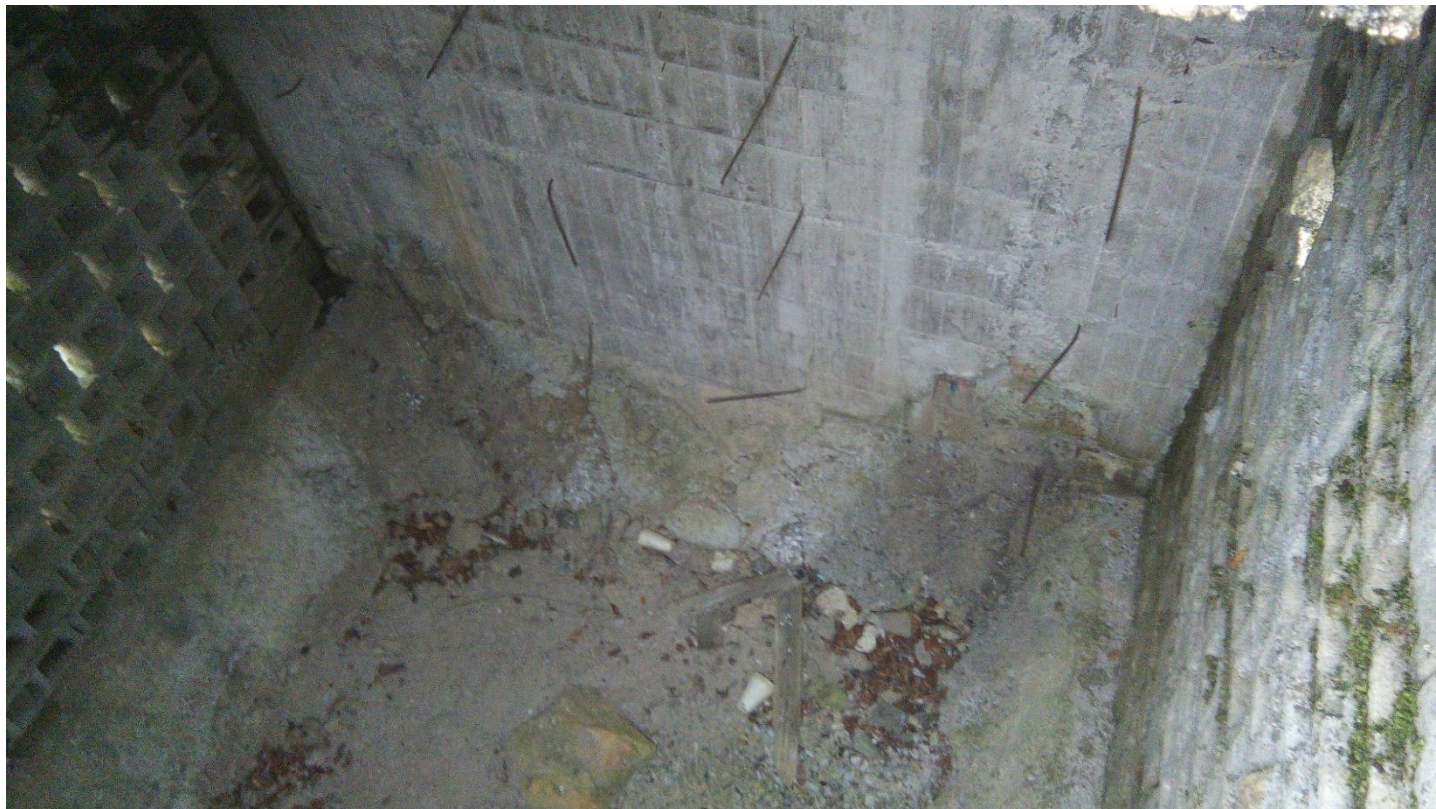
Φωτογραφία 4: Εσωτερικό της της απομονωμένης και εκτός λειτουργίας απορροφητικής δεξαμενής του συστήματος της Βάσης του X/K

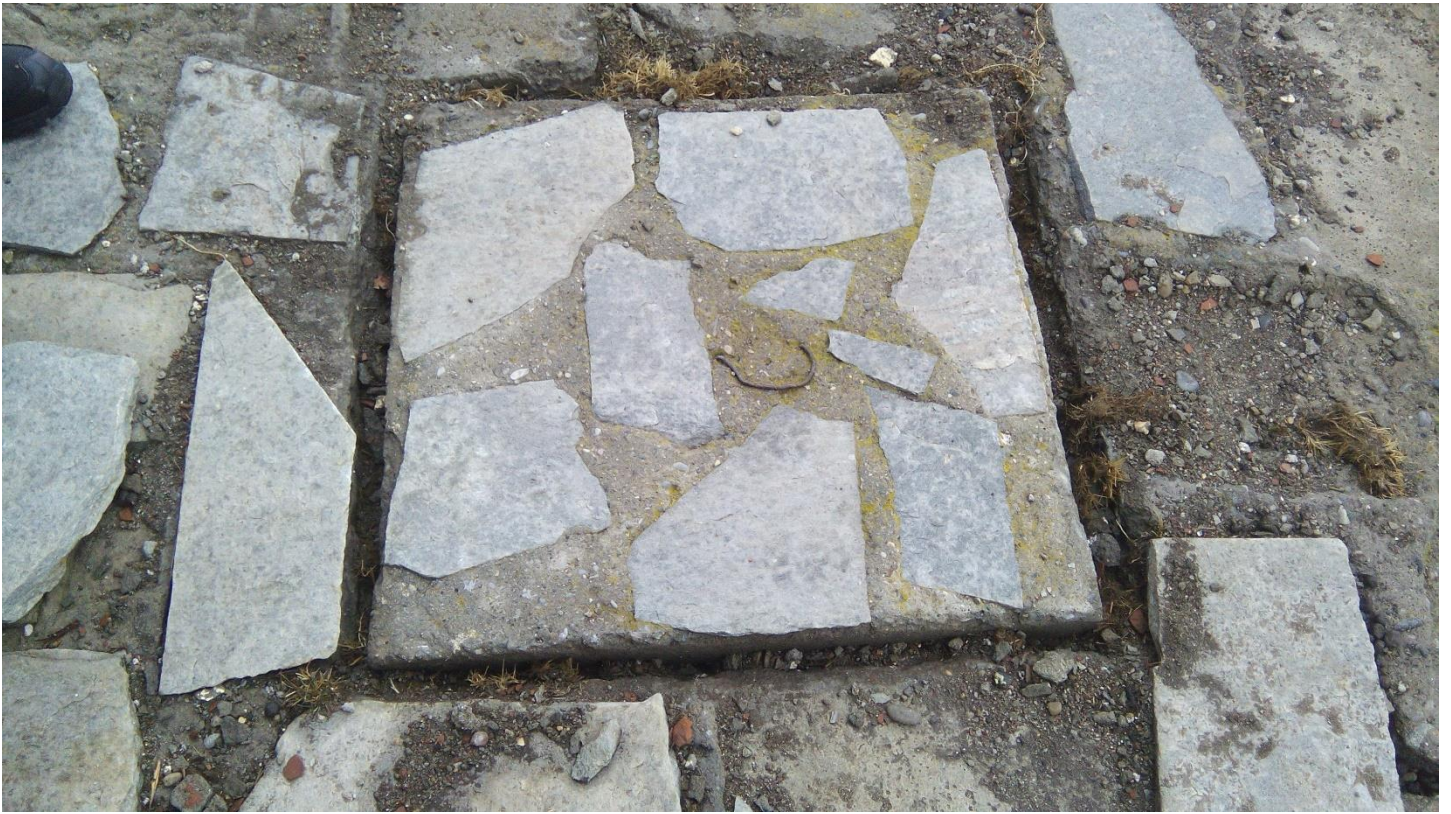
Φωτογραφία 5: Άποψη της στεγανής δεξαμενής του συστήματος του Σαλέ της κορυφής στη θέση “Βουλγάρα”

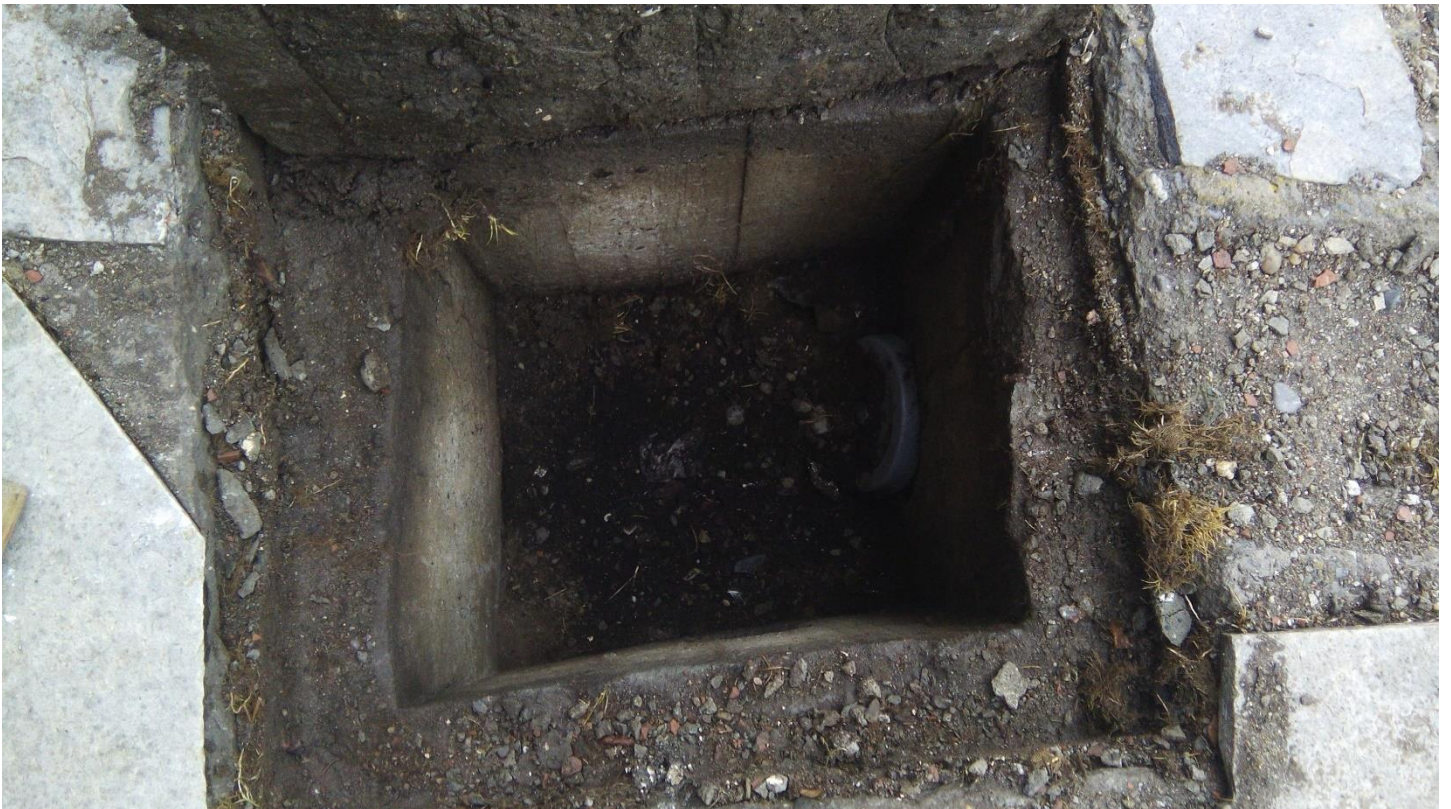
Φωτογραφία 6: Εσωτερικό της στεγανής δεξαμενής του συστήματος του Σαλέ της κορυφής στη θέση “Βουλγάρα”

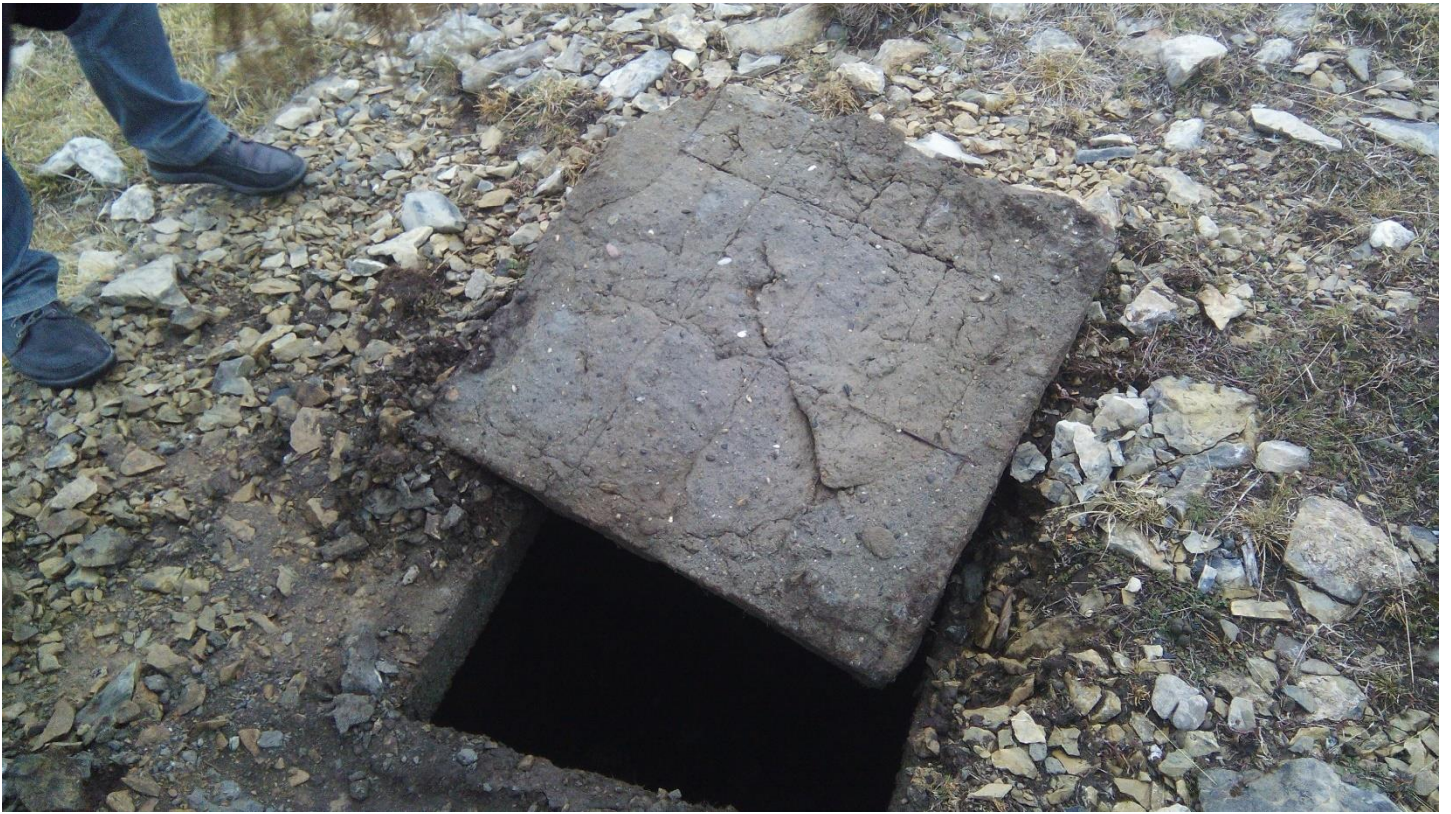
Φωτογραφία 7: Άποψη της απορροφητικής δεξαμενής του συστήματος του Σαλέ της κορυφής στη θέση “Βουλγάρα”

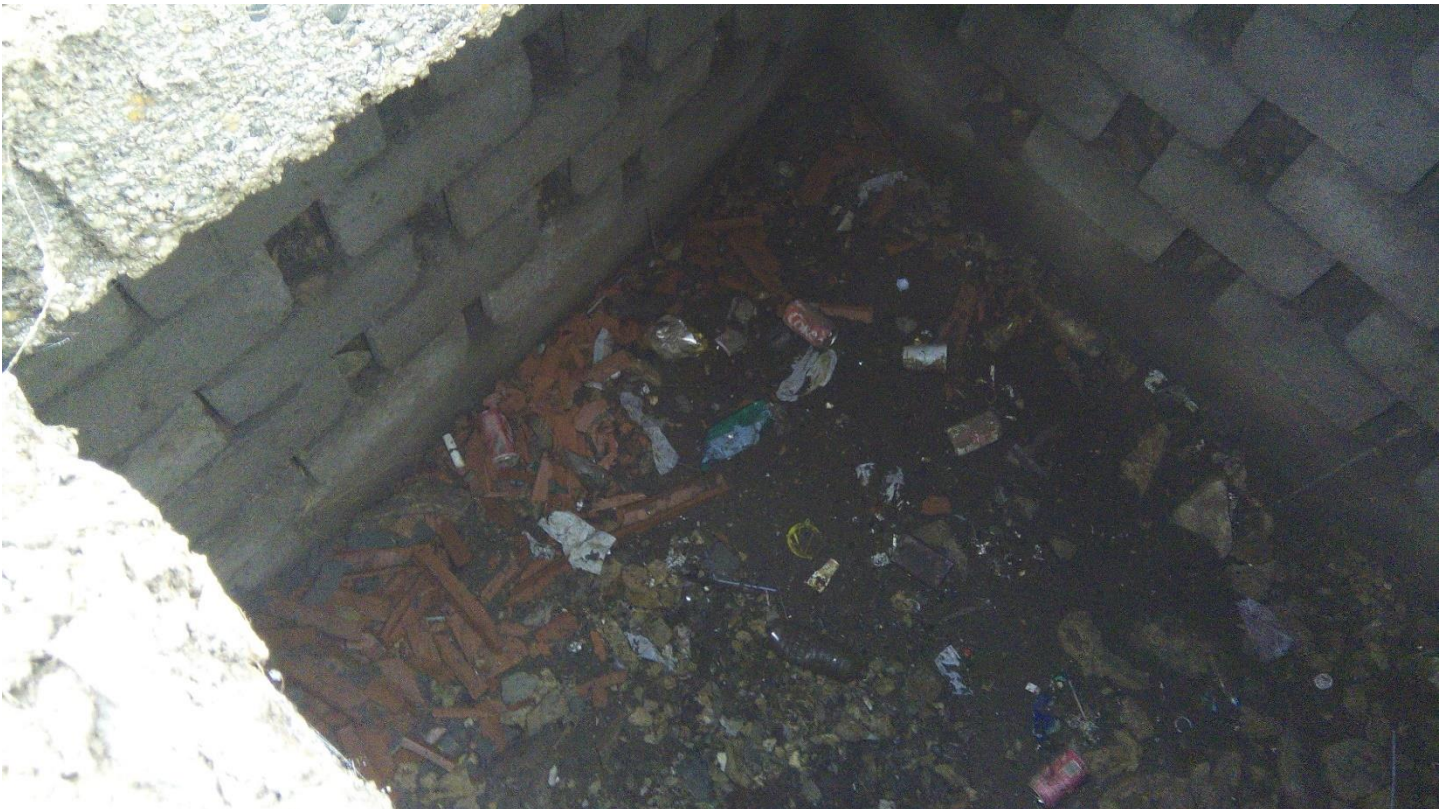
Φωτογραφία 8: Εσωτερικό της απορροφητικής δεξαμενής του συστήματος του Σαλέ της κορυφής στη θέση “Βουλγάρα”

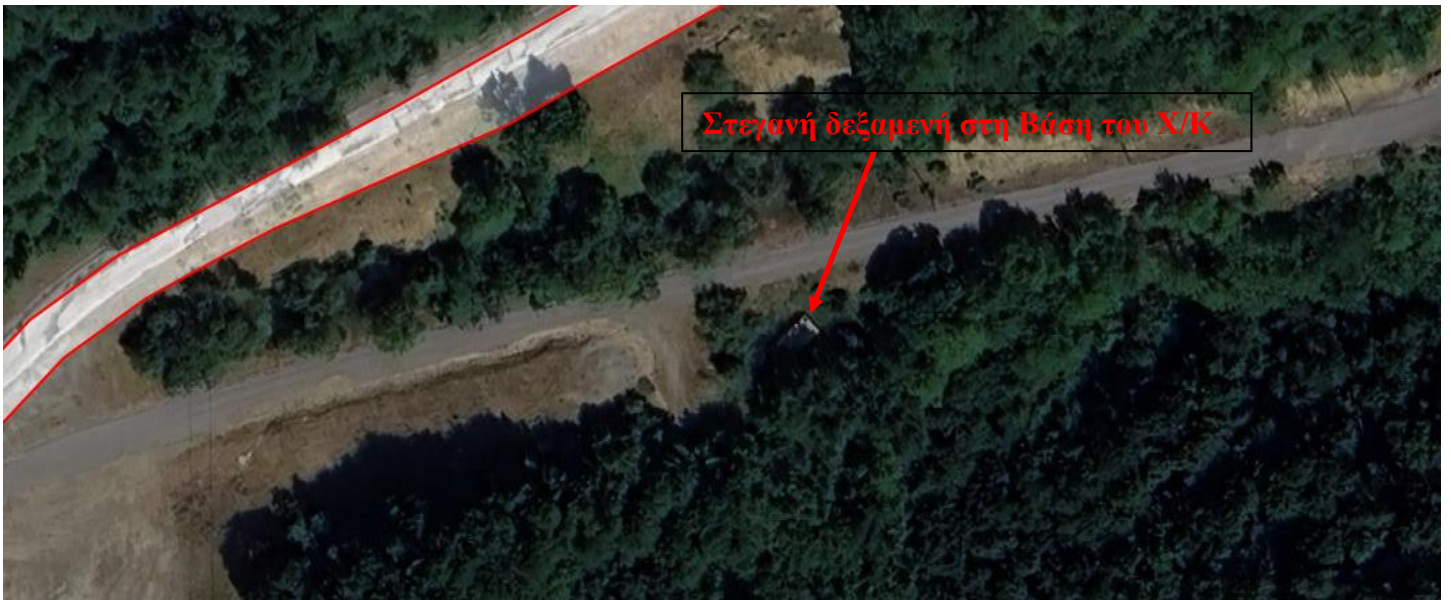
Εικόνα 1: Ορθοφωτογραφία όπου αποτυπώνεται η στεγανή δεξαμενή λυμάτων στο αγροτεμάχιο με ΚΑΕΚ 160352307001

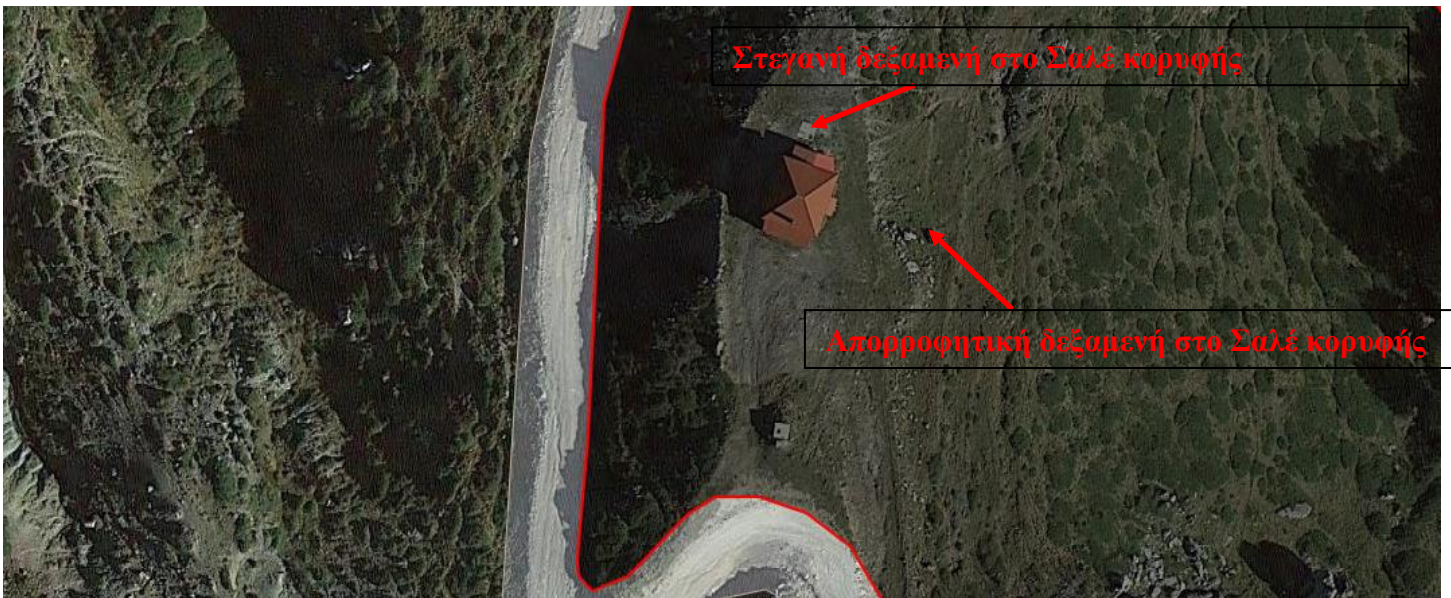
Εικόνα 2: Ορθοφωτογραφία όπου αποτυπώνεται το σαλέ κορυφής και το σύστημα στεγανού/απορροφητικού βόθρου στο αγροτεμάχιο με ΚΑΕΚ 160352502001
